Sejarah Masjid Agung Manonjaya

Zainuddin

Puslitbang Lektur dan Khazanah Keagamaan
Badan Litbang dan Diklat Kementerian Agama RI
ezen77@yahoo.com

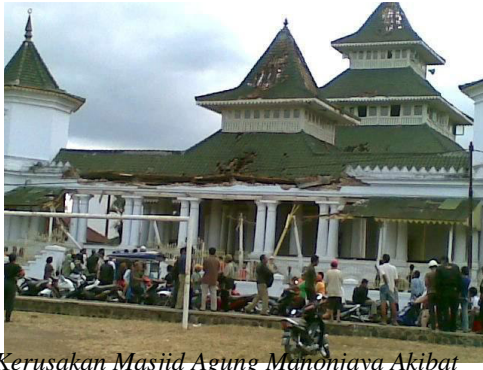
Kerusakan Masjid Agung Manonjaya Akibat Gempa Tahun 2010

Pada tahun 2010 Masjid Agung Manonjaya kembali direnovasi total, karena kerusakan fisik masjid cukup parah akibat gempa bumi tanggal 2 September 2009. Selain itu, konstruksi kayu juga sudah rapuh, akibat usia masjid yang sudah ratusan tahun.¹²

berdasarkan Laporan Hasil Studi Teknis Arkeologi Bangunan Masjid Manonjaya Pasca Gempa, yang dilakukan oleh Balai Pelestarian Peninggalan Purbakala Serang pada tahun 2010. Pemerintah Kabupaten Tasikmalaya dalam hal ini Dinas Pariwisata dan Kebudayaan Kabupaten Tasikmalaya juga turut berperan dalam upaya penanganan bangunan masjid ini. Peran tersebut dilakukan dalam bentuk pengajuan proposal pembangunan kembali Masjid Agung Manonjaya ke Menteri Kebudayaan dan Pariwisata, tertanggal 7 September 2009.

¹² Selain kerusakan disebabkan oleh faktor gempa juga dipengaruhi oleh seringnya kegiatan renovasi bangunan yang tidak memerhatikan material dan konstruksi awal bangunan, dan penyebab lain yang tak kalah penting tentunya juga faktor *usia bangunan*. Akibat kurangnya memperhatikan tingkat keaslian (awal) bangunan, seringkali terdapat bahan pengganti yang tidak proporsional. Kerusakan yang terjadi pada bangunan Masjid Agung Manonjaya secara umum lebih bersifat parsial, misalnya kerusakan dinding dan tiang hanya pada beberapa titik saja, sedangkan kerusakan yang juga terjadi adalah pada kerangka atap.

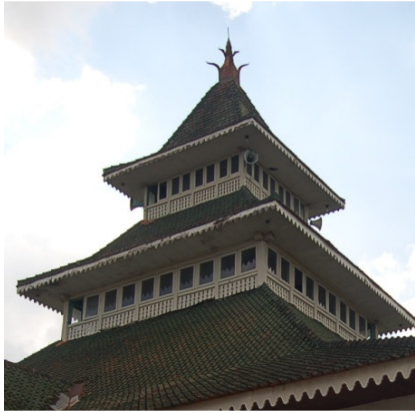
Atap Tumpang Tiga

Masjid Agung Manonjaya memiliki atap tumpang tiga dengan puncak bentuk kerucut. Pada bagian teratas dihiasi dengan *memolo/kemuncak/mustaka*. Komponen mustaka pada atap ruang utama terbuat dari bahan perunggu. Pada setiap interval atap pada bangunan utama terdapat ventilasi yang terbuat dari bahan kayu-kaca. Ventilasi pada interval antara atap pertama dan atap kedua memiliki tinggi 1,74 meter, dan berdimensi 7,96 meter x

7,96 meter. Ventilasi pada interval antara atap kedua dan ketiga memiliki tinggi 1,42 meter, berdimensi 4,28 meter x 4,28 meter. Kedua ventilasi ini memiliki fungsi praktis, yakni sebagai kebutuhan akan sirkulasi udara serta pencahayaan ke dalam ruangan. Adapun penutup atap pada tumpang pertama terbuat dari bahan genteng press, dan atap pada penutup tumpang kedua terbuat dari bahan genteng kodok.

Menurut catatan sejarah, bahwa mustaka tersebut merupakan pemberian hadiah dari “Syekh Abdul Muhyi” dari Pamijahan, ketika masjid masih berbentuk musala. Mustaka/*memolo* inilah yang menjadi salah satu ciri penting atap masjid tradisional yang telah diadaptasikan dari elemen-elemen bangunan sakral perpaduan antara Islam dan Hindu pra-Islam di Jawa.¹⁴ Jika diamati lebih jauh, bentuk atap yang menjulang tinggi dengan bagian bawah tiap

bagian tumpukan berbelok ke arah mendatar seperti itu lebih banyak ditemui pada atap tumpang bangunan masjid di wilayah Priangan tempo dulu, khususnya di Cianjur, Bandung, Sumedang, Garut maupun di Tasikmalaya. Bentuk seperti itu, di Bandung dikenal dengan istilah atap "*Bale Nyungcung*," yaitu untuk menamai atap Masjid Agung Bandung pada abad ke-19 hingga awal abad ke-20 M. Hal ini berbeda dengan atap-atap tumpang yang banyak berkembang di Jawa Tengah, baik di pesisir maupun pedalaman, di mana atap tumpangnya lebih berbentuk piramid/limasan seperti terdapat pada Masjid Agung Demak, Masjid Agung Surakarta, dan Masjid Agung Yogyakarta.

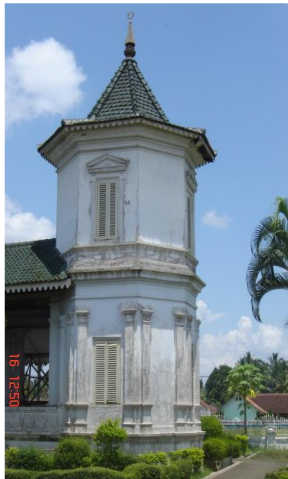
Menara

Keduanya menempati ujung kanan dan kiri bangunan teras. Posisi kedua menara tersebut diletakkan simetris dengan bentuk dan ukuran yang sama. Dua bangunan menara masjid ini merupakan fasilitas tambahan yang dibangun tahun 1889 M. Berbeda dengan bangunan utama, struktur bangunan ini telah memasukan unsur besi, yakni terdapat pada dinding dan cor lantai kedua. Fungsinya selain sebagai atap plafon ruang pertama, cor setebal 14 cm ini otomatis berfungsi sebagai landasan lantai pada ruangan kedua. Sedangkan plafon pada ruang atas terbuat dari bahan kayu hasil renovasi tahun 1992 M. Motif bawah penutup cor menggunakan hiasan anyaman bambu, dan merupakan hasil bekas landasan terusan pada saat pengecoran.

Menara Masjid Agung Manonjaya berbeda dengan bangunan menara pada masjid kuno di Indonesia, yang umumnya hanya berjumlah satu menara dengan konstruksi lebih tinggi dibandingkan dengan bangunan masjidnya. Fungsi menara ini pada umumnya adalah sebagai tempat mengumandangkan adzan. Kedudukan menara Masjid Agung Manonjaya lebih rendah dari bangunan utama masjid, dengan atap menara berbentuk kerucut dengan denah landasan segi delapan menyesuaikan bentuk segi pada dinding bangunan. Pada ujung atap juga dilengkapi mustaka, di mana komponen mustaka yang terpasang pada atap kedua menara terbuat dari bahan tanah liat, sebagai dasar, dan bahan besi pada ujungnya. Kedua mustaka pada atap bangunan menara tersebut merupakan material pengganti yang dilakukan pada tahun 1997.

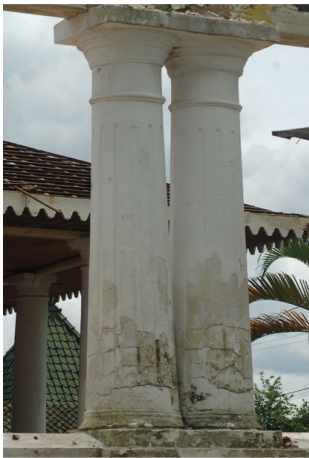
1,1 *Tiang*

Tiang penyangga Masjid Agung Manonjaya pada ruang utama terdapat sepuluh buah. Enam buah berbentuk segi delapan, dan empat buah bentuk tiang bulat. Tiang masjid memiliki tipe bulat polos, bulat berhias, dan segi delapan. Profil bagian atas tiang utama satu buah bentuk segi delapan, tinggi 4,10 meter, diameter bawah 67 cm dan atas 110 cm; dan dua buah tiang bulat berdiameter atas 46 cm dan diameter bawah 80 cm. Adapun tiang masjid memiliki dua tipe, yaitu tipe tunggal dan rangkap. Penempatan tiang pada ruang utama cukup menarik, misalnya bentuk tiang bulat ada dua buah ditempatkan dekat mihrab dengan posisi lurus menutupi pandangan ke arah pintu tengah mihrab. Pada

tiang bentuk bulat yang ditempatkan pada sisi utara juga menutupi pandangan ke pintu komponen mihrab sisi ujung paling utara.

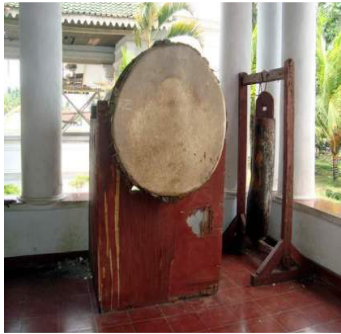
Serambi

ruangan utama masjid dipisah oleh pembatas dinding yang mengelilingi ruang utama. Terdapat tiga serambi Masjid Agung Manonjaya yang membentuk huruf U, yaitu yang menempati ruangan samping kanan, ruang samping kiri, dan depan (timur) ruang utama. Sembilan belas tiang pada dinding serambi samping dan depan berbentuk bulat. Material yang cukup menarik pada ruang serambi adalah adanya tiga tiang berkedudukan berimpit, yaitu pada sudut dinding selaras serambi. Pada sudut timur laut terdapat profil tiang yang masih asli, sedangkan pada sisi (sudut) tenggara terlihat tidak asli lagi, karena adanya indikasi penyambungan profil.

Kondisi serambi kiri (selatan) memiliki bentuk ruangan yang berbeda dengan serambi lainnya, sebagian besar ruangan pada serambi kiri merupakan ruangan tertutup dengan dinding tembok ukuran 3,26 meter x 11,19 meter. Pintu serambi yang mau ke ruangan utama melalui satu pintu dua daun pintu, dan pada bagian dinding ujung barat ruangan serambi terdapat satu pintu dengan penutup satu daun pintu menuju ke gudang, dilengkapi ventilasi berukuran 110 cm x 60 cm disertai bulatan *trails* kayu tanpa penutup. Kusen dan kayu pintu ruangan serambi terbuat dari bahan kayu jati, demikian juga jendela serambi yang berukuran 1,25 meter x 2,02 meter. Pada sudut timur laut terdapat komponen tangga kayu menuju ke atas. Diperkirakan sebagai lalu lintas muadzin naik ke menara ketika mengumandangkan adzan.

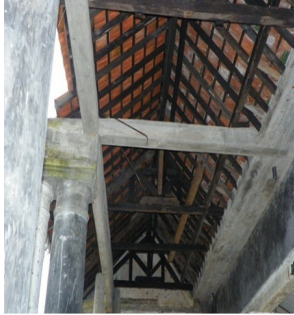
Serambi

Atap pada bangunan koridor berbentuk atap tumpang dua, berbeda dengan atap pada bangunan utama terdapat tumpang tiga. Komponen penutup tumpang pertama terbuat dari bahan press, sedangkan puncak kedua terbuat dari genteng kodok, mustaka pada atap koridor terbuat dari bahan tanah liat (terakota) yang didatangkan dari kawasan Banjarsari-Tasikmalaya. Menurut informasi, bahwa kedua komponen mustaka pada atap ruang utama dan ruang serambi merupakaninggalan semasa bangunan masjid pertama kali dibangun, dibuktikan dengan alasan teknis bahwa unsur bahan material tampak terlihat kuno. Pada komponen atap bangunan koridor juga dilengkapi interval antar atap berupa ventilasi setinggi 1,42 meter, memiliki denah berukuran 4,52 meter x 4,52 meter terbuat dari bahan variasi kayu-kaca.

Seluruh komponen tiang pada ruang koridor berbentuk bulat, ruang terbuka, ditopang oleh 4 tiang utama, dan 12 tiang penyangga. Seluruh tiang rata-rata berukuran tinggi 4,2 meter dengan bagian-bagian diameter berukuran relative sama, dimensi tiang semakin ke atas semakin mengecil, ukuran diameter bagian dasar tiang 65 cm, bagian ujung berdiameter 45 cm. Pada bangunan koridor terdapat tiang rangkap, yaitu pada dinding selasar utara dan selatan masing-masing dua titik, yang memiliki fungsi sebagai tiang penyangga konstruksi, komponen lantai merupakan material hasil renovasi tahun 1992. Seluruh komponen lantai memiliki bentuk, bahan, dan ukuran yang sama dengan komponen lantai yang terdapat pada bangunan masjid Manonjaya. Lantai berwarna merah, bahan tegel berukuran 30 cm x 30 cm.
